# Mise à niveau d'une torche et de son suivi de joint

## Palpage par boîtier à galets

Réf : 3600

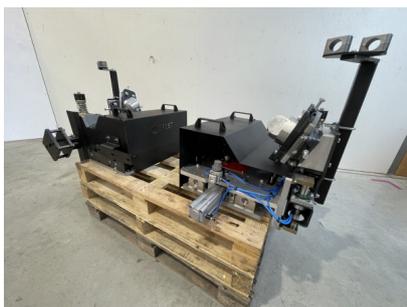
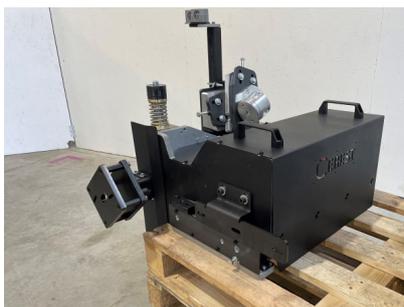
Le suivi de joint est réalisé par un **boîtier à galets**, fourni par le client, qui est monté de manière **rigide avec la torche**. La mécanique de suivi permet à la torche de suivre la **hauteur et la profondeur du plan de joint**. Des ressorts et vérins, permettent d'assurer le contact du boîtier à galets avec la cuve.

Des **capteurs inductifs** permettent la détection de la position de la torche et de détecter la perte du palpéage si cela devait arriver.

- Effort de palpéage □ 60kN
- Possibilité de remplacer le vérin pneumatique par un vérin électrique à l'avenir
- Soudure circulaire d'une cuve
- Livré : 2 fois 2 paires symétriques
